IMPACTOS FÍSICOS E SOCIAIS DE ANTIGAS ATIVIDADES DE MINERAÇÃO EM OURO PRETO, BRASIL

Physical and social impacts by old mining activities in Ouro Preto, Brazil

Frederico Garcia Sobreira*
Marco Antônio Fonseca**

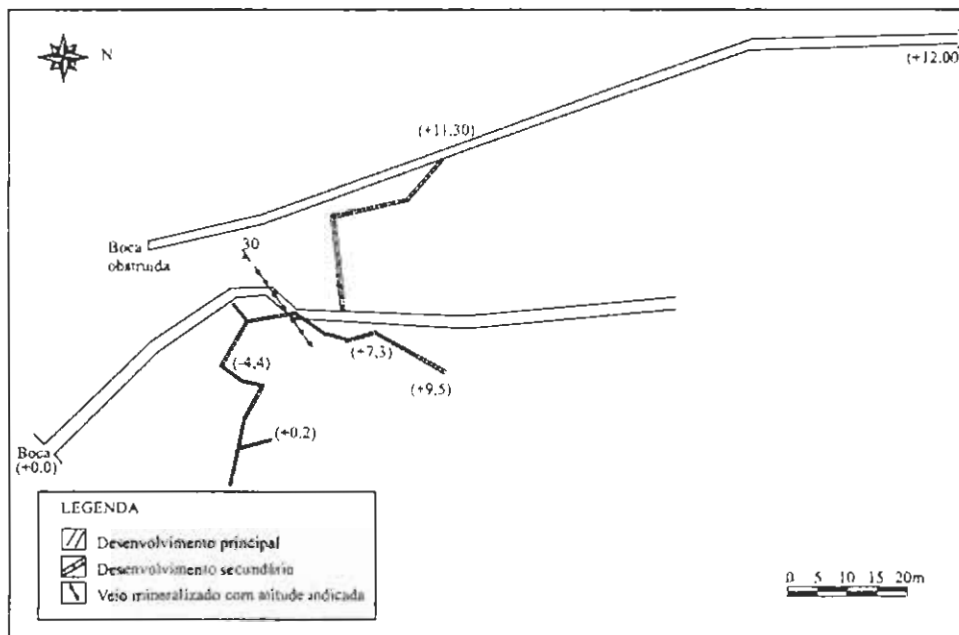
O mapa geológico da Fig. 3 ilustra um caso de uma galeria onde fica claro a falta de planejamento em sua execução. Observa-se que as galerias maiores, situadas em níveis topográficos distintos e orientadas na direção NNE, buscam a base da sequência proterozóica. No entanto, diversas galerias menores diverticulam-se das principais nas mais variadas direções, em trajetórias ora descendentes ora ascendentes, o que pode ser visualizado a partir das cotas relativas (comparativas com a da boca da galeria inferior).

Do ponto de vista do impacto sobre o meio físico-social da cidade, dois aspectos devem ser destacados. O primeiro diz respeito à questão da estabilidade destas galerias. As regiões próximas à superfície topográfica (indicadas no mapa da Fig. 1) são muito susceptíveis a desabamentos, causando recalque das estruturas de casas e ruas adjacentes. Este problema foi verificado em alguns pontos do Bairro Santana, comprometendo algumas residências. Embora seja uma situação de risco pontual, este aspecto não deixa de ser relevante, principalmente em zonas de emergência de águas freáticas, onde o material rochoso possui características geotécnicas inferiores.

Fig. 3 - Mapa representando galeria de antiga exploração de Ouro.

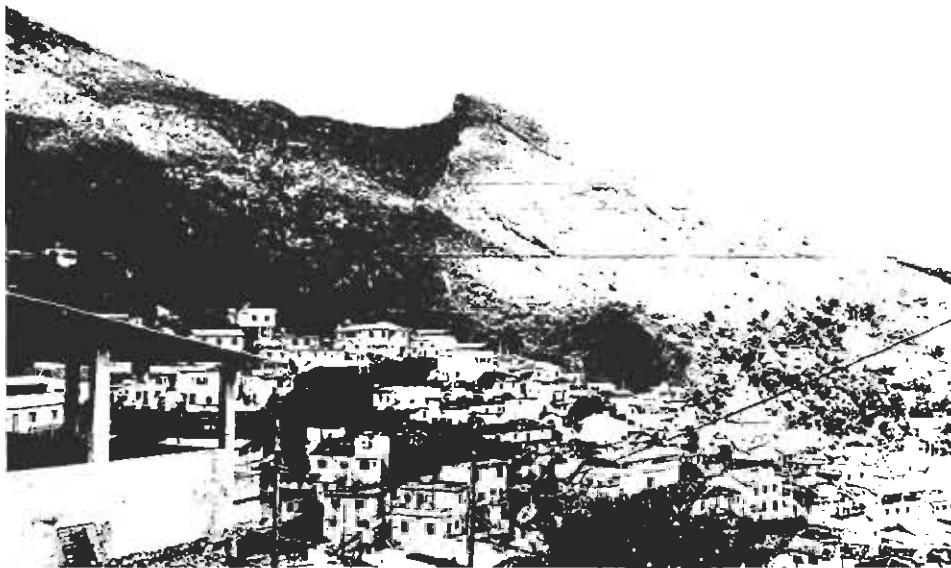
Fig. 5 - Alteração do relevo pelas antigas atividades de mineração no Bairro Veloso. Notar blocos rochosos em situação de instabilidade.

No local, afloram os quartzitos nos setores mais altos, que caracterizam-se por serem finos, com xistosidade bem desenvolvida. Devido às atividades de mineração passada, são comuns blocos deste material soltos na encosta, muitos deles em posição instável (Fig. 5). Na porção central, constituindo a maior área do bairro, afloram formações ferríferas bandadas, bastante friáveis e recobertas por uma crosta laterítica de espessura em torno de 3-4 m. Sotopostos, ocorrem filitos, que constituem toda a parte inferior da vertente onde se implantou o bairro. Todo o conjunto tem direção aproximada Leste-Oeste e mergulha cerca de 20 - 30° para Sul. Os sistemas de fraturamento existentes combinados com a xistosidade e as atividades mineiras favorecem a formação de blocos rochosos que se depositam a meia encosta (Sobreira, 1991).

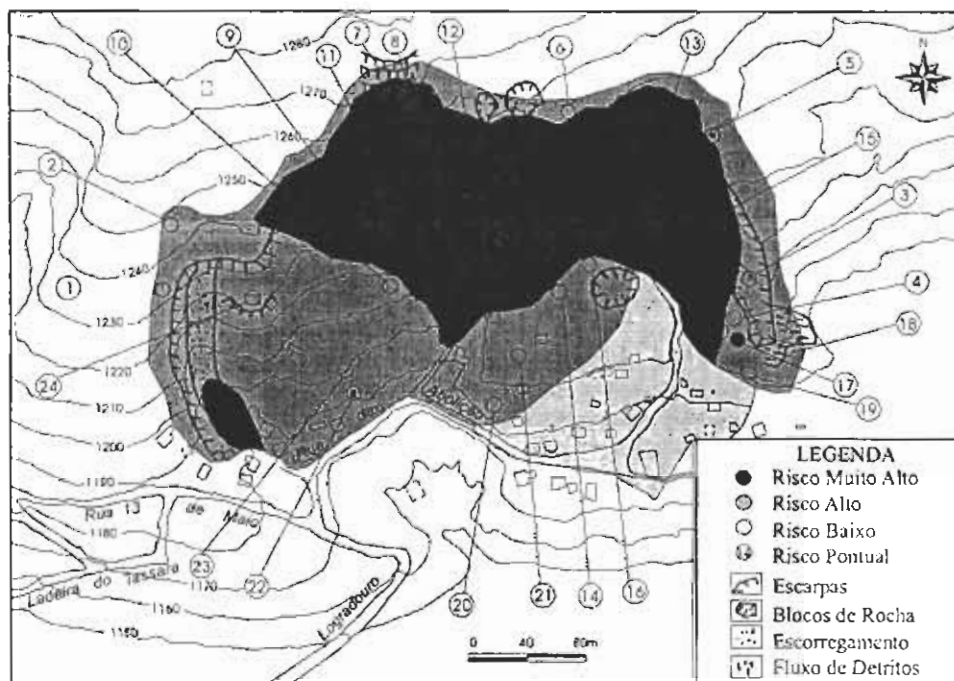
Processos erosivos (ravinamentos, erosão diferencial), quedas ou rolamentos de blocos, que eventualmente se desprendem das escarpas e escorregamentos de material inconsolidado são comuns durante os períodos chuvosos mais intensos. As águas precipitadas se infiltram através da crosta laterítica fraturada, percolando a formação ferrífera mais permeável, até encontrar os filitos, praticamente impermeáveis, tendendo a percolar no plano de contato, em direção à escarpa subvertical que compõe a vertente.

Este fenômeno gera pressões de percolação e erosão interna (*piping*) nas formações ferríferas, deixando blocos de lateritas descalçados ou em balanço. A queda destes blocos promove o recuo da escarpa, iniciando novo ciclo de erosão diferenciada e solapamento de blocos. Além destes aspectos, as águas de escoamento superficial contribuem para a erosão de material alterado exposto, formando ravinas e provocando escorregamentos superficiais e movimentos de blocos rochosos depositados a meia encosta. Este processo contínuo se intensifica durante as chuvas mais fortes, sendo um acidente que envolveu a morte de 12 pessoas sua consequência mais traumatizante (Fonseca e Sobreira, 1998).

Fig. 8 - Carta de zonamento de riscos do Bairro Piedade (Sobreira e Fonseca, 1998).

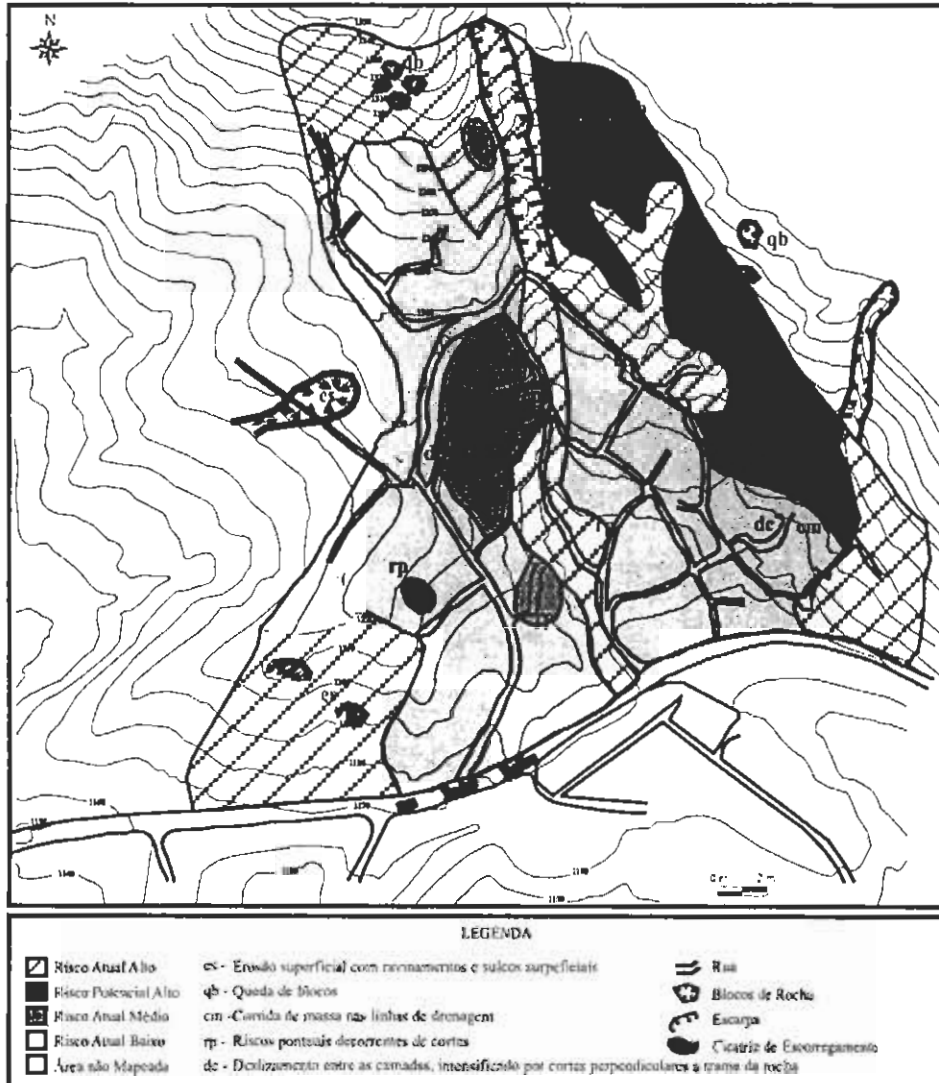
Adotou-se a mesma metodologia utilizada nos levantamentos do Bairro Piedade (GEORIO, 1996). A partir da síntese das informações coletadas em campo, foi elaborada o "Mapa de Risco de Acidentes Associados a Escorregamentos em Encostas no Bairro Veloso", com a representação das áreas de risco hierarquizadas na análise final dos dados (Fig. 9). Além do zoneamento definido quanto ao risco, o mapa em questão representa os pontos cadastrados de maior importância.

Com objetivo de facilitar a visualização da influência dos processos erosivos e os movimentos de massa (escorregamentos) na estabilidade global da encosta, as informações pontuais sobre instabilidades foram lançadas na base topográfica, produzindo um mapa de processos superficiais e formas de maior importância no que se refere à estabilidade dos terrenos. A partir destas informações é possível prever-se quais problemas estarão sujeitos os diferentes setores do bairro, possibilitando o direcionamento das ações preventivas e obras corretivas.

Fig. 9 - Carta de zonamento de riscos do Bairro Veloso.

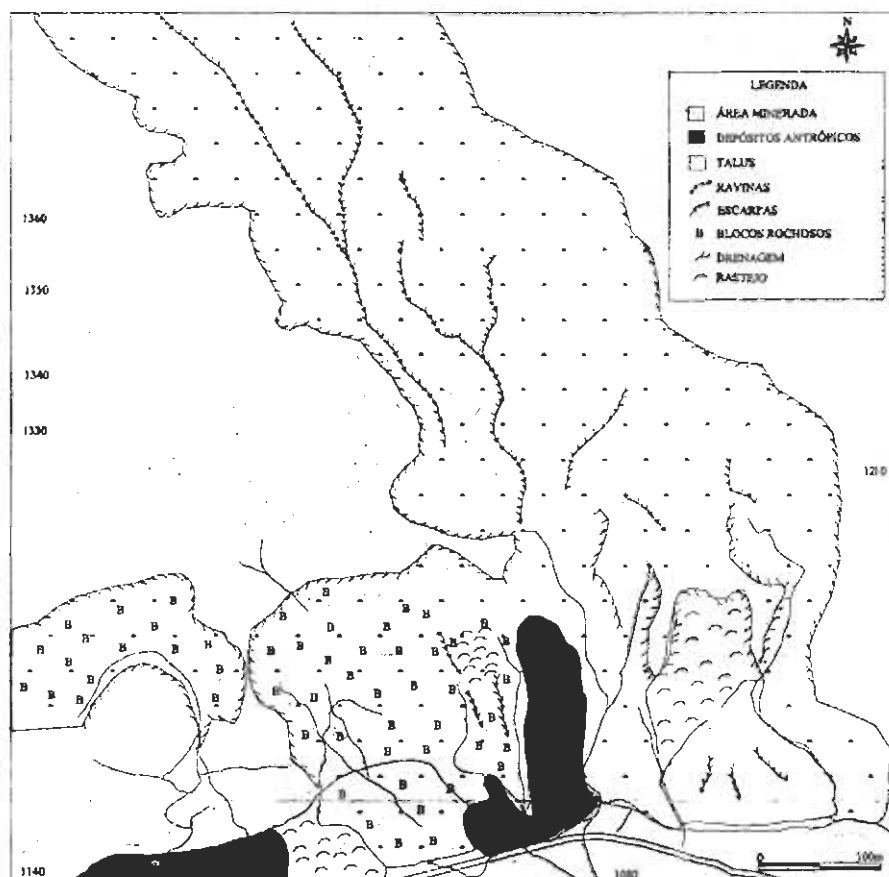
Estas atividades alteraram profundamente a rede de drenagem e os declives localmente, criando zonas escarpadas e vales profundos. Uma das principais características notadas é a grande ocorrência de blocos rochosos e de crosta laterítica, com as mais variadas dimensões,

mas que não raro ultrapassam os 30 m³. Em muitos locais estes blocos estão envolvidos por matriz mais fina, de material depositado pelas atividades de mineração ou trazidos pela água e gravidade de setores a jusante. Estas áreas não apresentam estabilidade alguma e durante períodos mais chuvosos, a saturação dos terrenos leva a que eles comecem a se movimentar lentamente encosta abaixo (Fig. 10). Este tipo de processo, chamado de rastejo, embora comum em quase toda a Serra de Ouro Preto, ganha no Bairro Taquaral uma maior importância pela maior frequência e pelas dimensões das áreas envolvidas.

Fig. 10 - Mapa representando a situação deixada pelas antigas minerações no Bairro Taquaral e os processos de instabilização ocorrentes.

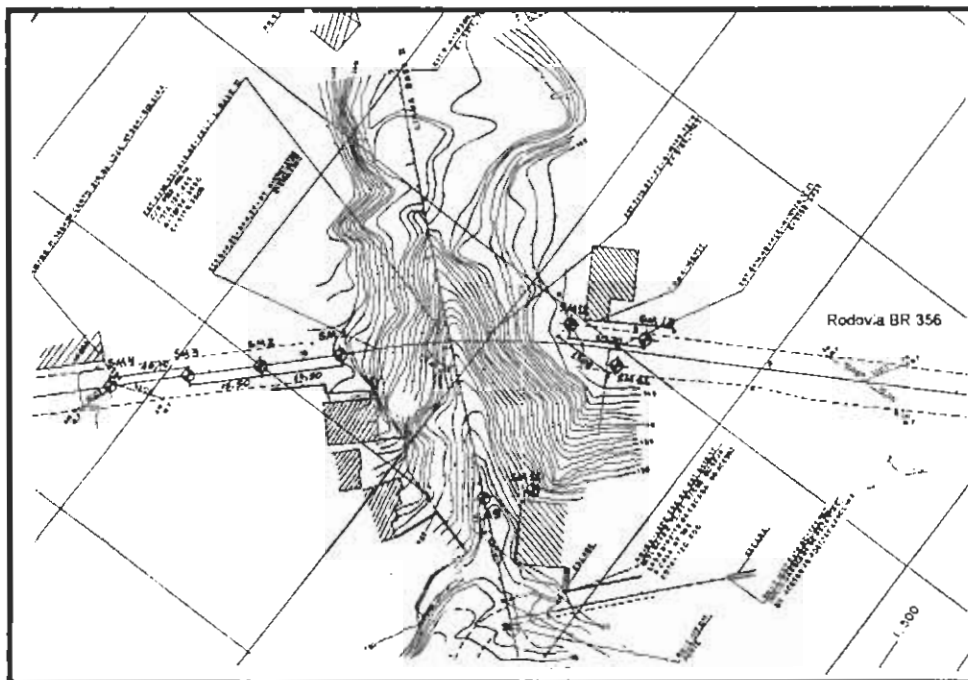
nível d'água do reservatório, uma vez que era grande o risco de uma nova ruptura generalizada no maciço deformado, trincado e saturado. O quadro resultante deste acidente é ilustrado na Fig. 12.

Fig. 12 - Mapa topográfico da área da Volta do Córrego representando a via de acesso principal da cidade rompida pelo acidente.

A etapa final do processo de liberação da água acumulada foi feita, de forma lenta e controlada, mediante a abertura cuidadosa de um canal longitudinal ao aterro. Na base do canal, executou-se uma galeria de fundo, com variação gradual de profundidade em função do
